LEITFADEN ZUR  
DOKUMENTATION  
IM KONSTRUKTIVEN  
HOLZBAU

Verband der Restauratoren  
im Zimmererhandwerk e.V.

LANDESAMT FÜR DENKMALPFLEGE  
IM REGIERUNGSPRÄSIDIUM STUTTART

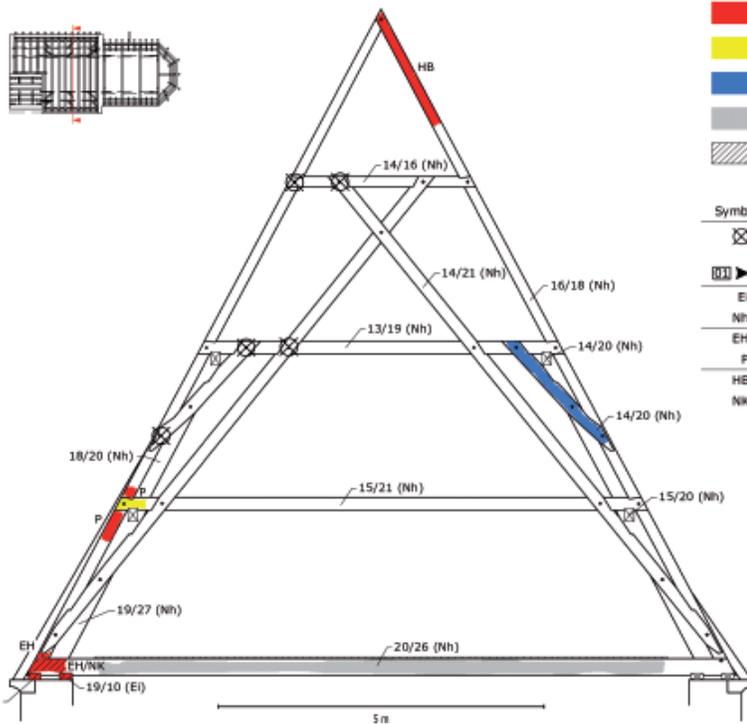
## Schadenskartierung Stufe A

Farbe	Erläuterung
Rot	Holzbauteil massiv geschädigt
Gelb	Holzbauteil teilweise geschädigt
Blau	Fehlende Holzbauteile
Grau	Nicht zugängliche bzw. nicht untersuchte Bereiche
Schrägschraffur	Befallsbereich von Echem Hausschwamm an Holz

Symbol	Erläuterung
X	Nicht kraftschlüssige Verbindung und mechanische Schäden (z.B. Bruch)
11	Foto-Nr. (Nummer und Standort)
Ei	Eiche (Stiel- bzw. Traubeneiche)
Nh	Nadelholz
EH	Echter Hausschwamm
P	Pilzbefall (Nassfäulepilze)
HB	Hausbockkäfer
NK	Nagekäferarten

### SCHADENSDOKUMENTATION (KARTIERUNGSSTUFE A+B)

Beide Kartierungsstufen nutzen dieselben Farblegenden und Symbole. Die Farb-  
abkürzungen in den Klammern können direkt online eingegeben werden.

- Rot (# ff0000) = offensichtlich massiv geschädigt
- Gelb (# ffff00) = offensichtlich teilweise geschädigt
- Blau (# 0099ff) = fehlendes Bauteil
- Grau (# ccccc) = nicht untersuchte bzw. nicht zugängliche Bereiche
- Schrägschraffur = Schädigungsbereich mit Echem Hausschwamm
- Kreis und Kreuz = nicht kraftschlüssige Holzverbindungen oder Holzbruch

Zusätzlich ist jeweils die offensichtlich holzerstörende Schadensart (EH=Echter Hausschwamm, P=Pilzschaden, NK=Nagekäfer und HB=Hausbockkäfer) zu benennen. Die Bauteile in den Plänen sind mit Angabe der Holzstärke und der Holzart (Nh=Nadelholz, Ei=Eiche) zu versehen.

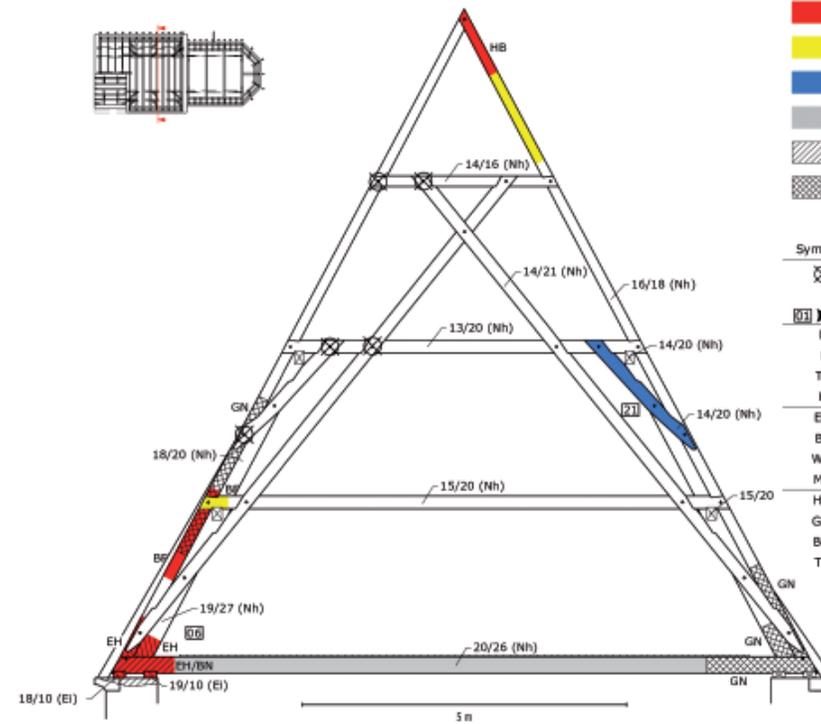
## Schadenskartierung Stufe B

Farbe	Erläuterung
Rot	Holzbauteil massiv geschädigt
Gelb	Holzbauteil teilweise geschädigt
Blau	Fehlende Holzbauteile
Grau	Nicht zugängliche bzw. nicht untersuchte Bereiche
Schrägschraffur	Befallsbereich von Echem Hausschwamm an Holz, Massivbauteilen oder Füllstoffen
Kreuzschraffur	Lebendbefall durch holzerstörende Insekten

Symbol	Erläuterung
X	Nicht kraftschlüssige Verbindung und mechanische Schäden (z.B. Bruch)
11	Foto-Nr. (Nummer und Standort)
Ei	Eiche (Stiel- bzw. Traubeneiche)
Fi	Fichte
Ta	Tanne
Ki	Kiefer
EH	Echter Hausschwamm
BF	Braunfäulepilze
WF	Weißfäulepilze
MF	Moderfäulepilze
HB	Hausbockkäfer
GN	Gewöhnlicher (Gemeiner) Nagekäfer
BN	Bunter (Gescheckter) Nagekäfer
TK	Trotzkopf

### KARTIERUNGSSTUFE B

Ist aufgrund eines Lebendbefalls durch holzerstörende Insekten der Einsatz einer Bekämpfungsmaßnahme notwendig, greift immer Kartierungsstufe B. Die Analyse eines vorliegenden Befalls oder von Altschäden und die Planung erforderlicher Holzschutzmaßnahmen kann nur durch Holzschutzverständige oder qualifizierte Restauratoren im Zimmererhandwerk ausgeführt werden. Erweiternd beinhaltet die Kartierungsstufe B eine genauere Schadensanalyse sowie eine präzisere Darstellung des Schadensumfangs durch Bohrwiderstandsmessungen und Probeentnahmen. Diese Maßnahmen sind in den Plänen zu kartieren. Die Kreuzschraffur bezeichnet den Bereich eines Lebendbefalls von Insekten. Mit Abkürzungen an den betroffenen Stellen werden die verschiedenen Pilzarten sowie die unterschiedlichen Insektenarten gekennzeichnet. Des Weiteren sind alle Holzarten differenzierter anzugeben.
